ANÁLISE DO COMPORTAMENTO DE PAVIMENTO EXPERIMENTAL
DE CONCRETO CONTINUAMENTE ARMADO DE CURTA EXTENSÃO

Dissertação apresentada à Escola Politécnica
da Universidade de São Paulo como parte dos
requisitos para a obtenção do título de Mestre
em Engenharia

Área de concentração: Engenharia de
Transportes

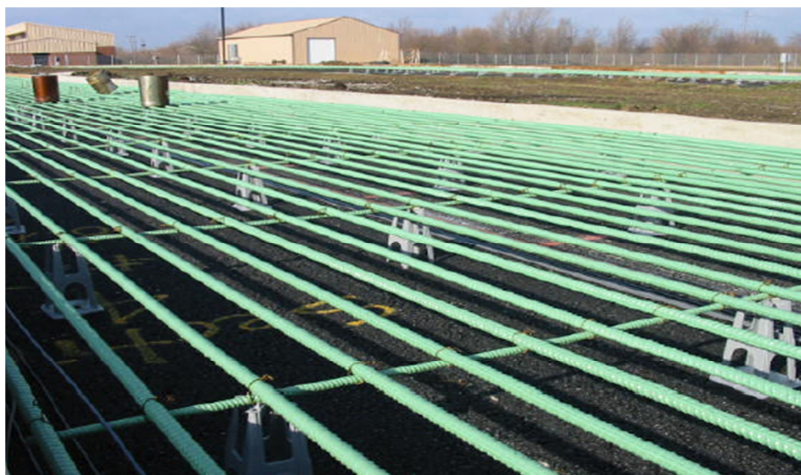
Figura 2. 1 - Armadura longitudinal no PCCA (ROESLER, 2005)

O pavimento de concreto com armadura contínua ou continuamente armado (PCCA), diferentemente, possui como premissa a não indução de fissuras em juntas, pois essas são inexistentes, a menos quando frias ou de construção, o que muito os diferencia dos PCS. A fissuração aleatória nas longas placas de concreto em PCCA é controlada pela presença de armaduras contínuas dispostas acima da linha neutra da placa (Figura 2.1), que impede inclusive que essas fissuras se abram de maneira a se tornarem imperceptíveis ao rolamento dos veículos (Figura 2.2). Com isso, é possível a construção do pavimento sem corte (serragem) de juntas transversais. A diferença do PCCA com o pavimento de concreto armado (PCA) é que, não obstante o fato de a armadura no PCCA ser contínua em toda a extensão do pavimento, ela não tem nenhuma função estrutural, pois está disposta no banzo comprimido da seção transversal, acima da linha neutra, portanto, destinando-se somente ao controle da fissuração da placa (KOHLENER e ROESLER, 2004).

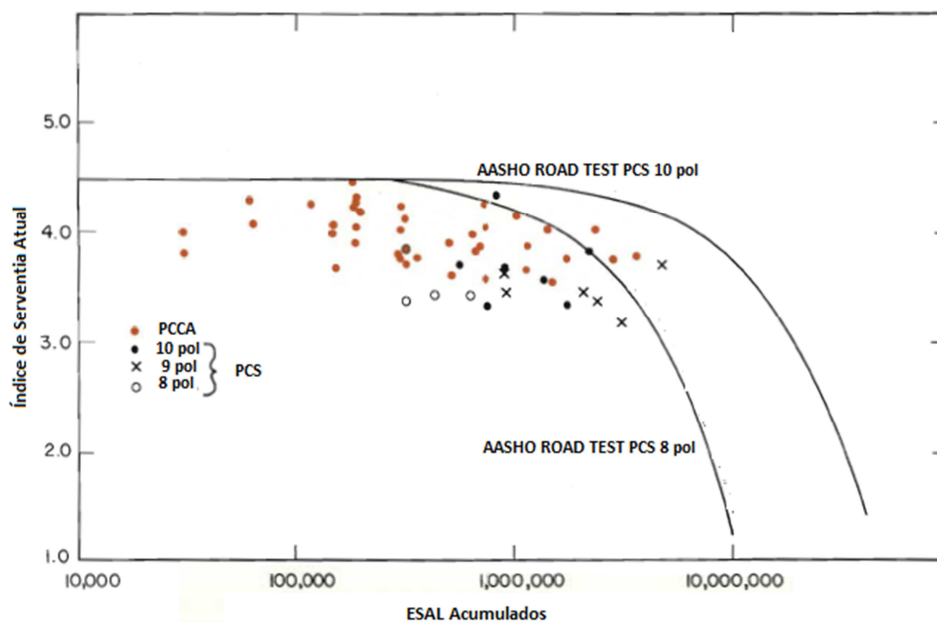
Figura 2. 3 - Comparação de desempenho entre PCS e PCCA (Adaptado de: TREYBIG, 1969)

do primeiro, visto seu elevado custo inicial em função da alta taxa de aço requerido. Explica-se: como a taxa de armadura do PCCA só possui a função de controlar a abertura das fissuras, em um projeto hipotético, a espessura de concreto de um PCCA e de um PCS são idênticas; o concreto no PCCA ainda é o responsável pelo desempenho estrutural da placa. Wooley (1947) concluiu, após a análise de algumas seções de PCCA, que a falta de juntas neste tipo de pavimento eliminava quase que completamente os problemas típicos e recorrentes dos PCS, tais como bombeamento, escalonamento, esborcinamento e ineficácia na transferência de carga. Treybig (1969), analisando três PCCA no estado do Texas, constatou que mesmo com seis anos de serviço o *Present Serviceability Index* (PSI) dos pavimentos estava entre 4,0 e 4,2. Isso exhibe a habilidade do PCCA de manter uma boa condição de rolamento (desempenho funcional), em função das trincas imperceptíveis ao usuário, elevando sua avaliação de serventia. O autor ainda traz uma comparação do PSI dos PCCA estudados com os de PCS recém construídos. O gráfico da Figura 2.3 comprova a superioridade do PCCA no quesito serventia mesmo quando este já sofreu 6 anos de solicitação de tráfego, e ainda mostra, a título de curiosidade, a falta de correlação entre as equações de previsão de desempenho da *American Association of State Highway Officials* (AASHO) na época; as equações para PCS preveem um alto desempenho de serventia, muito diferente do encontrado em campo.

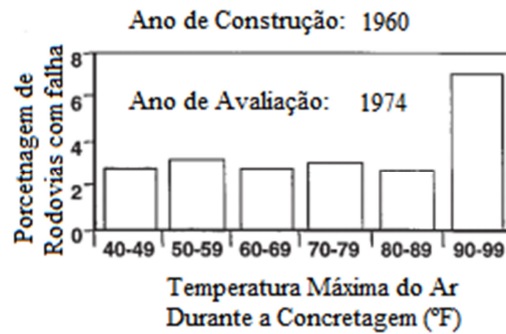
Figura 2. 9 - Relação entre falhas na rodovia e temperatura de execução (Adaptado de: MCCULLOUGH e DOSSEY, 1999b)

A Figura 2.9 traz um típico relatório de desempenho de pavimentos executados em temperaturas elevadas. No caso da rodovia I-45 no Texas, a taxa de falha (porcentagem de defeitos encontrados em cada seção) para PCCA executados em temperaturas ambientes superiores a 32°C foi de 3 a 4 vezes superior a taxa de pavimentos construídos em dias com clima mais ameno. A influência da temperatura em outros indicadores de desempenho como espaçamento e, principalmente, abertura de fissuras será apresentada nos subitens destinados a estes indicadores (MCCULLOUGH e DOSSEY, 1999b).

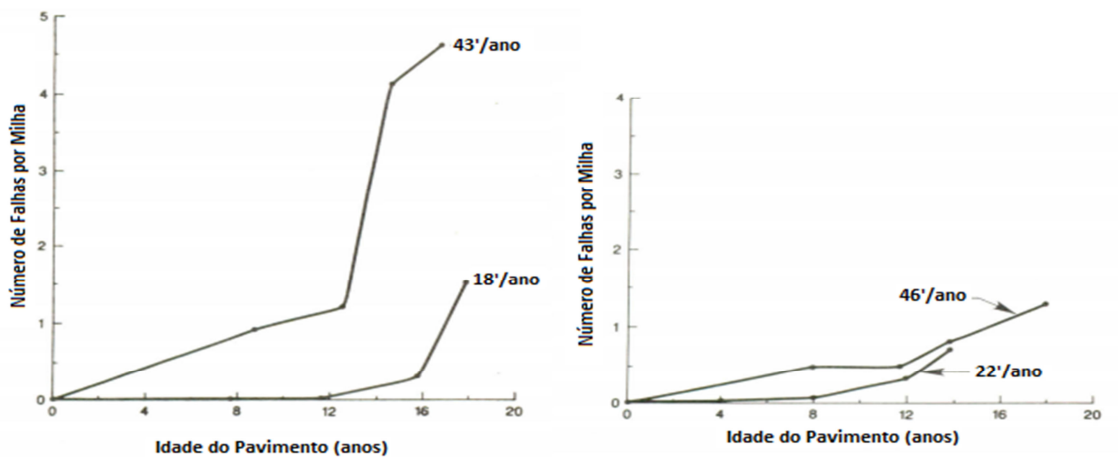
Figura 2. 10 - Efeito da chuva no desempenho do pavimento: (a) subleito 100% argiloso e (b) subleito sem argila (Adapatdo de: SARAF et al., 1987)

É interessante notar que a Equação 2 só apresenta essa boa correlação em pavimentos com alguns anos de serviço e, portanto, alguns defeitos; o desempenho inicial de PCCA em diferentes zonas pluviométricas foi o mesmo, ou seja, a relação só é oportuna a partir do surgimento de um número de falhas. Outro aspecto interessante do estudo é que o efeito da chuva só é considerável no NFM quando o subleito da estrutura apresenta alguma porcentagem de argila, como mostra a Figura 2.10; nela são apresentados os NFM de quatro pavimentos, dois (a) possuem um subleito composto 100% de argila enquanto que os outros dois possuem um subleito com 0% do material. A diferença entre os pavimentos no mesmo gráfico está no índice pluviométrico médio anual especificado em cada curva.

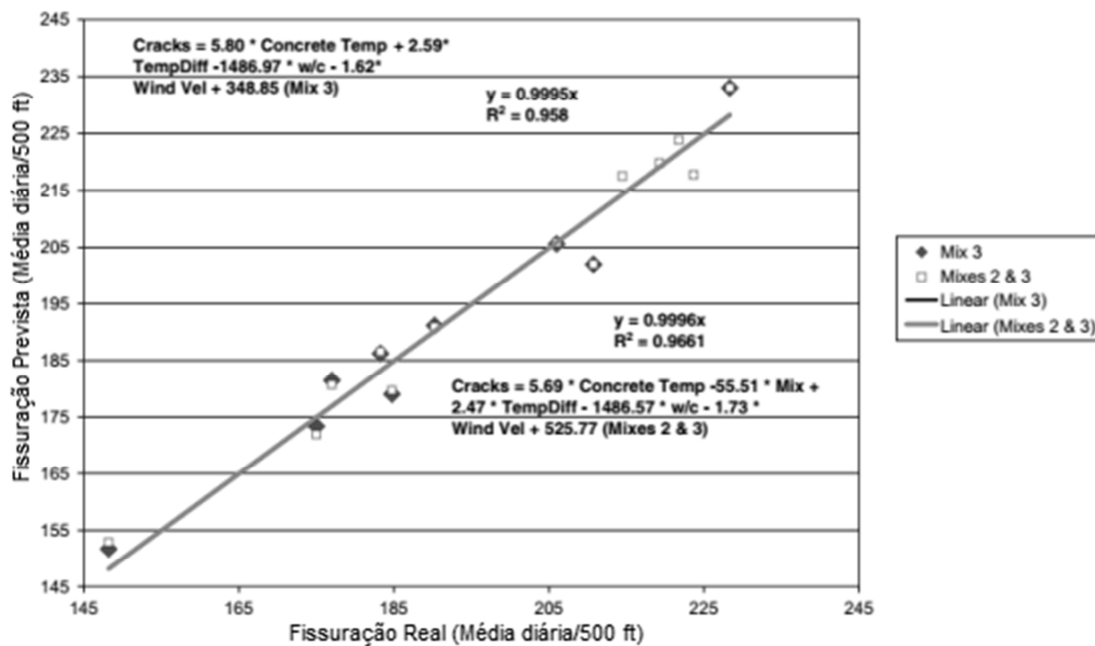
Figura 2. 11 - Verificação de modelo de previsão de fissuras (Adaptado de: JOHNSTON e SURDAHL, 2007)

Esclarecida a questão sobre a origem e importância da fissuração no PCCA, passa-se ao estudo da influência das variáveis de projeto na formação das fissuras. Johnston e Surdahl (2007) desenvolveram uma análise estatística com um grande número de dados sobre PCCA nos EUA. O estudo resultou em um modelo onde apenas cinco fatores atingiram o critério de aceitação, são eles: temperatura média do concreto no momento da aplicação, relação água-cimento, velocidade do vento, temperatura média do ar no dia da execução e tipo de mistura. Eles realizaram uma calibração dos modelos com dados de rodovias, originando o gráfico da Figura 2.11, onde o alto valor do coeficiente de correlação (R^2) mostra o sucesso das hipóteses formuladas pelos autores.

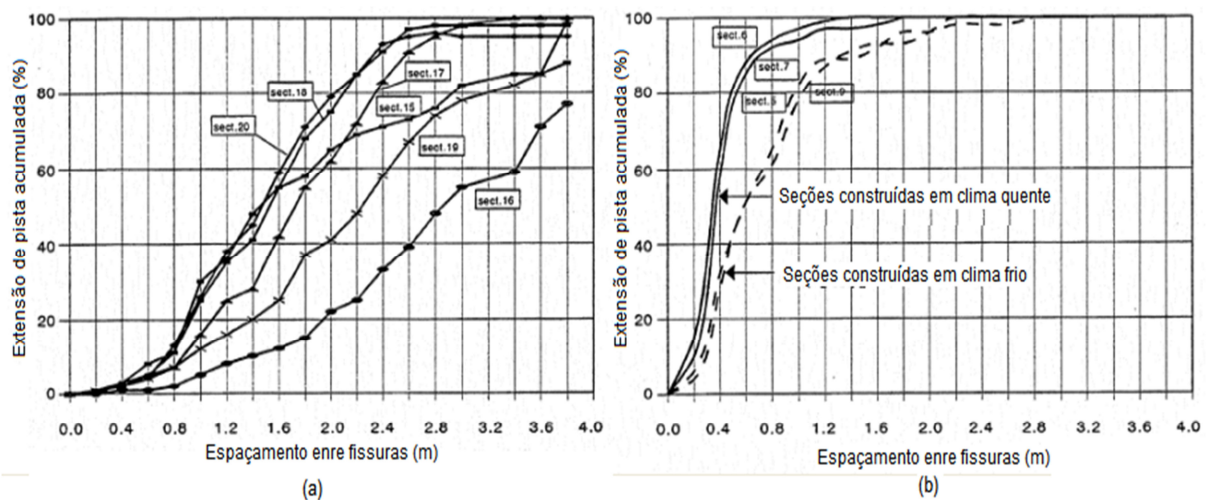
Figura 2. 17 - Espaçamento entre fissuras em: (a) pista com taxa de armadura de 0,67% sobre base de CCR; e (b) pista com taxa de armadura de 0,85% com base de concreto asfáltico (Adaptado de: VERHOEVEN, 1992)

Teng e Coley (1974), mostra que a temperatura de execução tem muita influência no espaçamento e que quanto maior for a temperatura menor – e pior – será o espaçamento. Nos anos 1990, o guia para projeto de pavimentos da AASHTO (1993) especificava valores entre 0,9 e 2,4 m; estes valores também são adotados pelo Departamento de Transportes do Texas, conforme informam Cho *et al.* (1997). Estreitando o espaçamento, Verhoeven (1992) assume que a distância entre fissuras ideal é de 1 até 1,5 m. Novamente o conceito de que espaçamentos muito pequenos trazem uma maior tensão no topo da placa, o que não é problema se as fissuras estiverem fortemente apertadas. Espaçamentos maiores que 1,5 m criam placas muito grandes dificultando a transferência de carga. O autor cita que após análise de seções de PCCA na Bélgica de dois tipos de estrutura, uma com taxa de armadura em 0,85% e com sub-base betuminosa e outra com 0,64% de armadura e com sub-base de concreto compactado com rolo. A Figura 2.17 traz os gráficos com os levantamentos. O autor concluiu que quanto maior a taxa de armadura menor será o espaçamento entre fissuras. Outro aspecto interessante é que ambos os pavimentos estão expostos ao tráfego a mais de 20 anos, o que segundo o autor, demonstra que o padrão de espaçamento entre fissuras é muito lento, visto que houve uma mudança do espaçamento médio após 10 anos de idade.

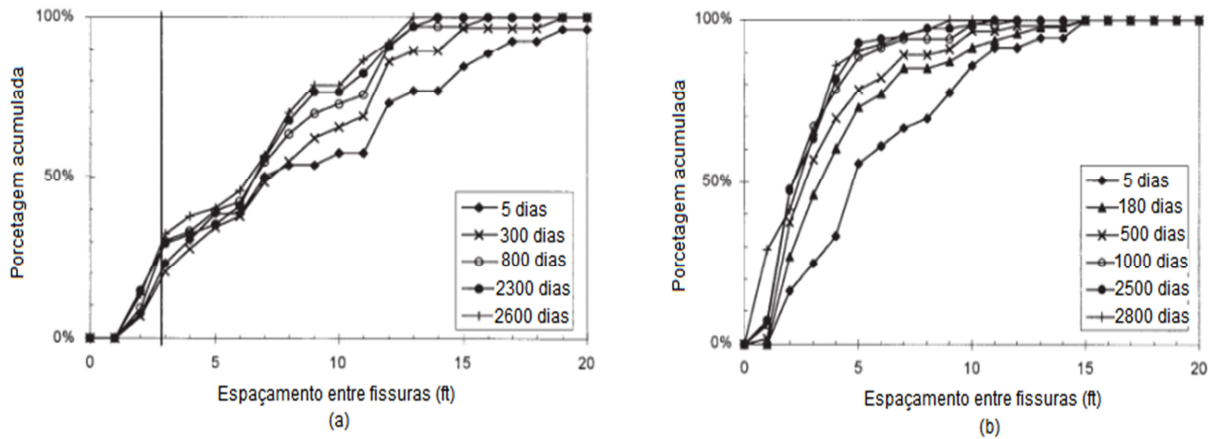
Figura 2. 18 - Espaçamento entre fissuras de pistas construídas no (a) inverno e (b) verão (Adaptado de: MCCULLOUGH e DOSSEY, 1999a)

Em comparativo com dois PCCA idênticos, salvo o método de cura, Cho *et al.* (1997) não perceberam diferenças nos espaçamentos das duas seções; em uma foi utilizado uma cura simples, com aplicação única do composto químico e na outra uma cura dupla. Os autores comentam que a única diferença foi um maior atraso no surgimento das primeiras fissuras na seção com cura mais rígida. Em outro estudo comparativo, McCullough e Dossey (1999a) procuraram verificar as diferenças na fissuração de pavimentos executados durante o dia e no período noturno. Os autores evidenciaram que a fissuração se inicia muito mais rapidamente na seção executada durante o dia, mas passados um ano e meio, as duas seções estabeleceram um espaçamento médio bastante parecido. Infelizmente não há no trabalho informações sobre a temperatura durante as duas concretagens; intui-se que a noite fosse mais fria e que o maior calor do dia tenha sido o responsável pela fissuração mais rápida. Quanto à época do ano, em estudo similar, os autores constataram que a execução no inverno gera uma fissuração muito mais lenta do que no verão e que o clima mais frio resulta em um espaçamento mais adequado e regular; o estudo analisou dados de fissuras de dois PCCA de sete anos; a Figura 2.18 apresenta o espaçamento médio através do tempo para os dois períodos no ano. Novamente os valores de temperatura nos dias de execução estavam ausentes no trabalho. Os gráficos também possibilitam constatar que para a pavimentação em dias mais quentes o número de fissuras a cada meio ano aumenta consideravelmente enquanto que no clima mais frio, o número de fissuras é menos variável.

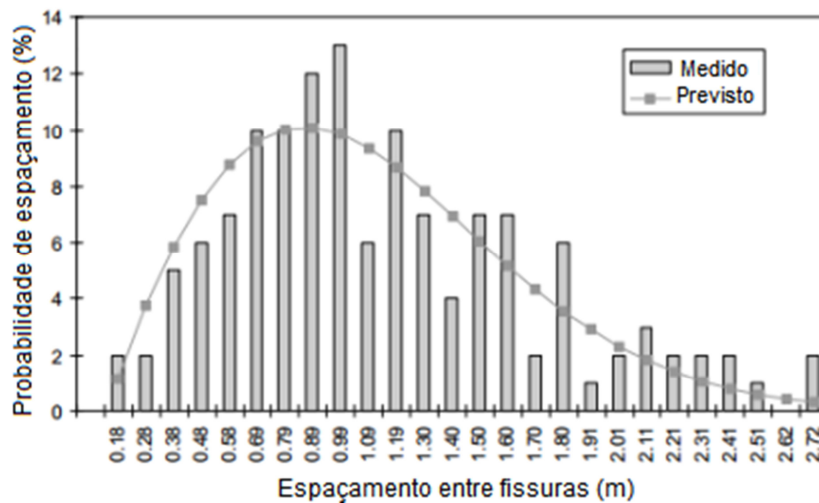
Figura 2. 19 - Distribuição do espaçamento entre fissuras (Adaptado de: SELEZNEVA *et al.*, 2003)

Através da análise de 47 seções de PCCA, Selezneva *et al.* (2003) observaram que a distribuição estatística normal do espaçamento de fissuras não era a forma mais semelhante ao que ocorria em campo. Ela era na verdade enviesada e com um pico localizado na direita. Os autores indicam a distribuição de Weibull como substituta da distribuição normal, pois a primeira mostrou uma forte correlação com o que foi evidenciado em campo (Figura 2.19).

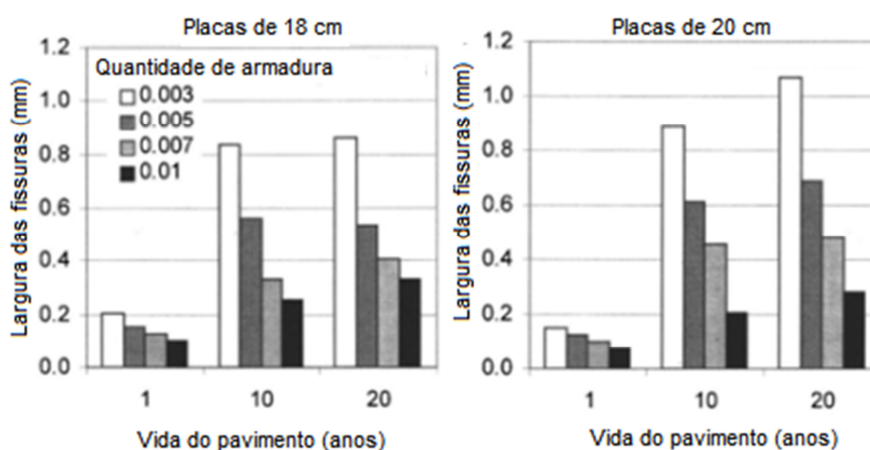
Figura 2. 21 - Abertura de fissuras versus idade do pavimento e taxa de armadura (Adaptado de: KOHLER e ROESLER, 2005)

Kohler e Roesler (2005) acompanharam duas seções experimentais de PCCA com diferentes porcentagens de armadura e comprovaram que quanto maior a taxa de armadura, mais firmemente apertadas estarão as fissuras. Eles também concluíram que com o passar dos anos há um aumento na abertura das fissuras ocasionada pelo acumulado de cargas. A Figura 2.21 mostra os resultados dos levantamentos. Suh e McCullough (1994) encontram a mesma influência da taxa de armadura na abertura da fissura e também afirmam que as fissuras mais antigas são mais abertas, porém acreditam que esse último fato tenha relação com o maior nível de retração ao que uma fissura formada logo após a execução está sujeita do que uma fissura originada meses depois. Contrariamente, Nam *et al.* (2007), estudando pavimentos de até 1 ano e 10 meses observaram um decréscimo nas aberturas de fissuras, embora que o tempo de análise foi muito menor do que os outros citados.

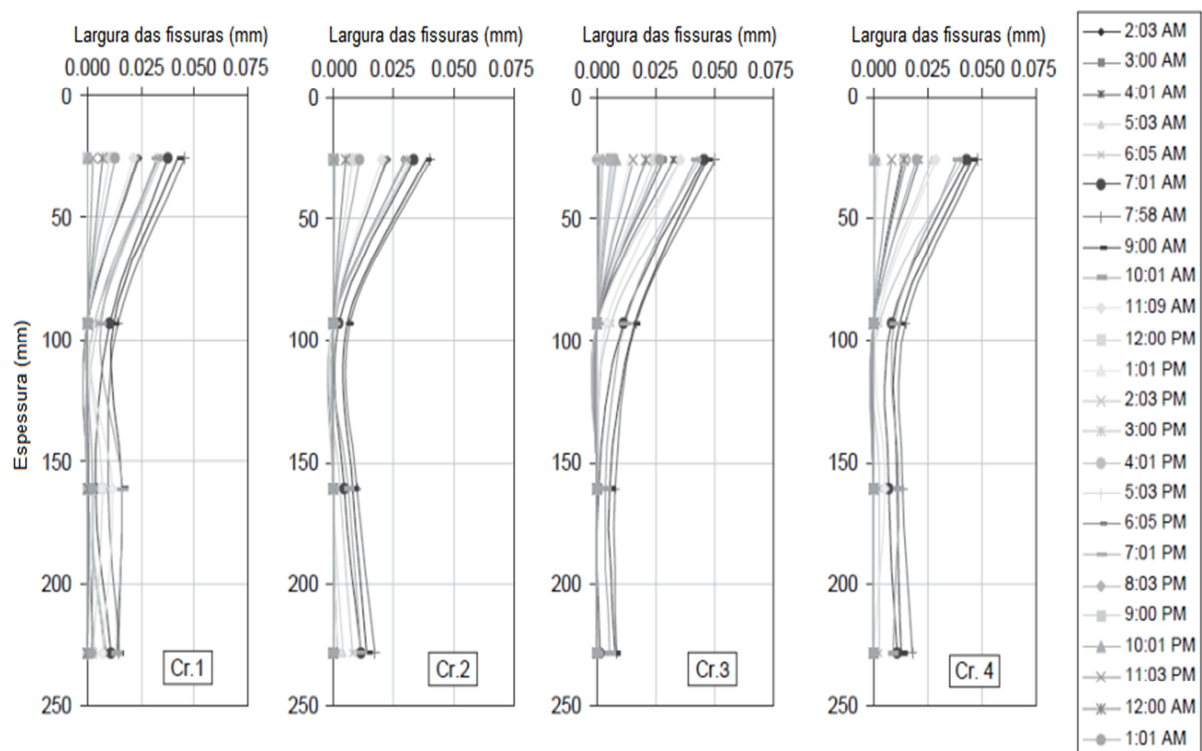
Figura 2. 22 - Perfil da abertura de fissuras em 24 horas (Adaptado de: NAM *et al.*, 2006)

as variações de temperatura e umidade são também maiores no topo da placa. A Figura 2.22 mostra as aberturas encontradas pelos autores durante um dia inteiro. É interessante notar – embora a legenda não ajude muito – que no período das 7 até as 9 horas da manhã as fissuras apresentaram as maiores aberturas e que logo após no início da tarde as aberturas estavam menores indicando um aumento na temperatura. Infelizmente, o trabalho não apresenta a temperatura nos levantamentos. Os mesmos autores, em outro trabalho, também evidenciaram o efeito da chuva de um dia para o outro na abertura da fissura. Devido à expansão do concreto em contato com muita umidade as aberturas ficavam menores em determinados períodos mesmo que a temperatura estivesse caindo; em uma seção, quatro dias se passaram até que o efeito da expansão não fosse mais notado (NAM *et al.*, 2007).

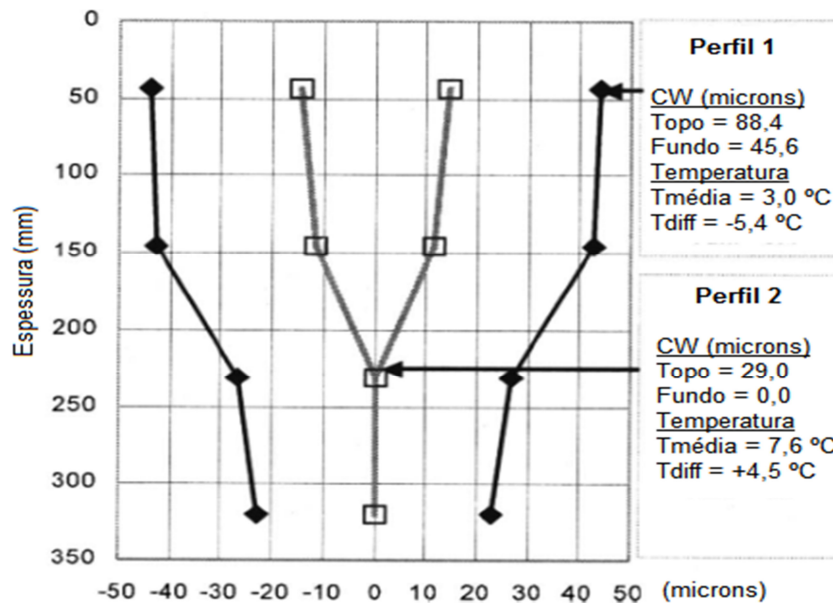
Figura 2. 23 - Perfil da abertura de fissuras mensurados em diferentes temperaturas (Adaptado de: KOHLER e ROESLER, 2004)

Kohler e Roesler (2004) observaram que quando a carga experimental passa sobre a fissura, esta apresenta uma sequência de abrir-fechar-abrir na superfície, já no fundo da placa o que ocorre é o inverso, ou seja, fechar-abrir-fechar. Analisando essa sequência de movimentos em um simulador de tráfego, os autores concluíram que, ao aplicar uma variação de carga de 27 até 227 kN em um período de menos de 15 minutos para limitar a influência da temperatura, o processo de fechamento da fissura ocorria quando a carga estava em cima dela, e a abertura dava-se longe da fissura; o oposto ocorria no fundo. Os autores também analisaram uma carga constante de 200 kN com variações na temperatura de -3 a 12 °C. Foi confirmada novamente a influência da temperatura, pois a comparação das cargas de 227 kN sem variação da temperatura e de 200 kN com temperatura de 9 °C, resultaram em aberturas muito menores para a segunda. Na Figura 2.23 é possível visualizar o perfil de uma fissura em diferentes condições de temperatura ao longo da profundidade da placa. Os autores defendem a criação de um padrão de temperatura e local para aferir a abertura da fissura; opinam que é impossível comparar e relacionar aberturas de outros trabalhos e guias de projeto sem uma padronização do parâmetro. É sugestão deles que a medida seja sempre realizada a 0 °C e na profundidade na qual está localizada a armadura longitudinal. O local parece bastante adequado, pois o método de dimensionamento da AASHTO (2002) realmente calcula a abertura nesta posição; entretanto, a temperatura de 0°C é inviável para climas tropicais, embora propícia para Illinois, onde o trabalho fora realizado.

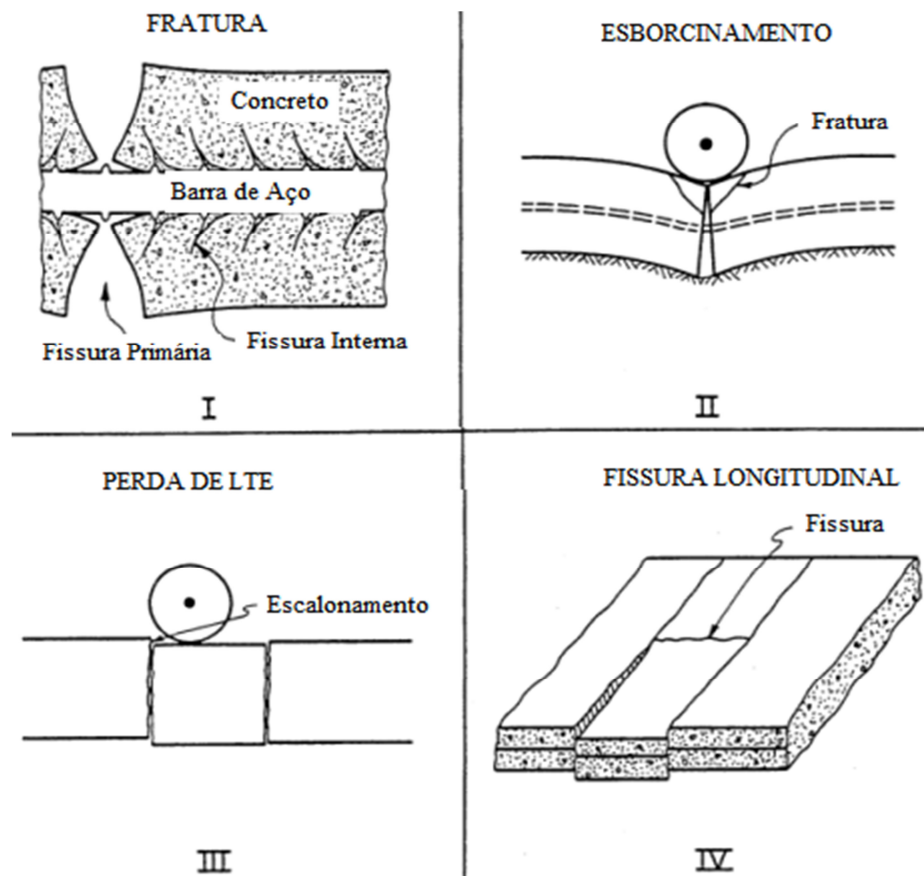
Figura 2. 26 - Modelos de formação do *punchout* (Adaptado de : ZOLLINGER e BARENBERG, 1990b)

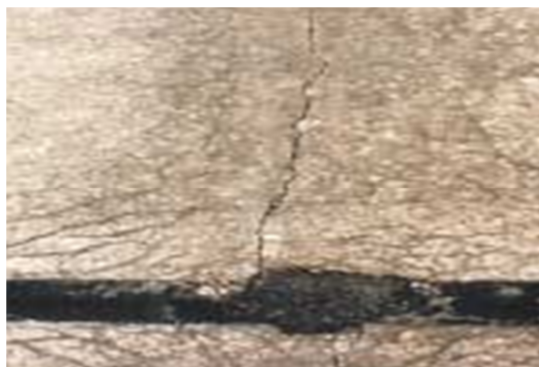
Figura 2. 28 - Fissuras "D" em uma fissura de PCCA (FHWA, 2013)

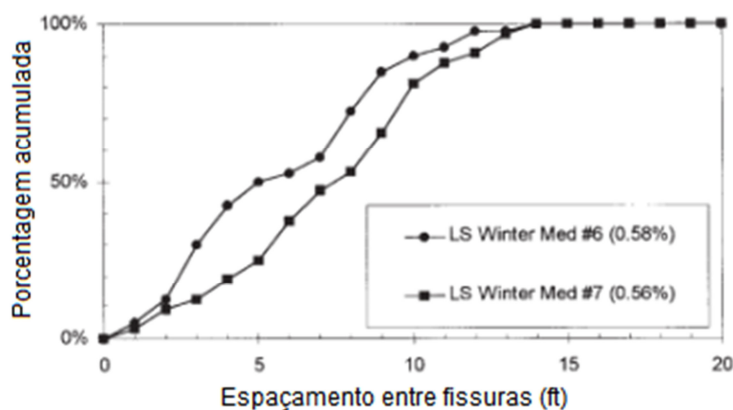
Figura 2. 29 - Influência do diâmetro da barra no espaçamento (Adaptado de: MCCULLOGH e DOSSEY, 1999b)

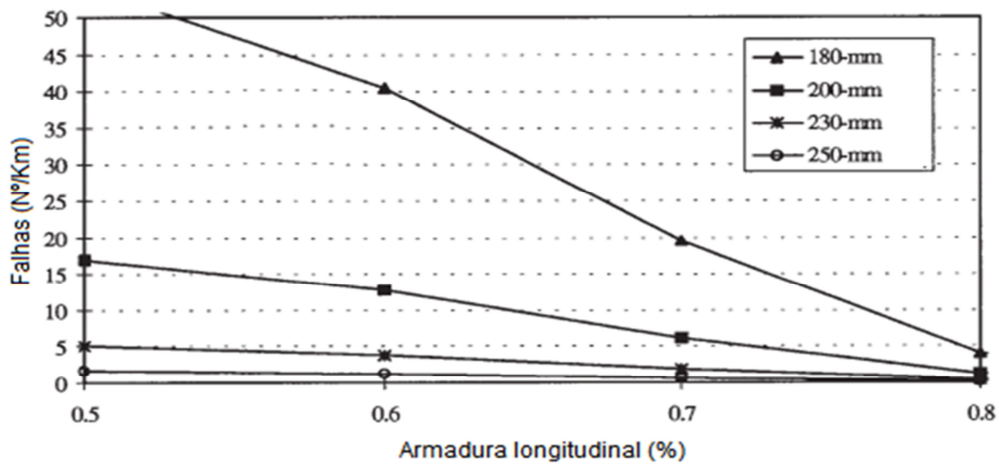
Figura 2. 30 - Efeito da espessura da placa na previsão de desempenho do PCCA (Adaptado de: GHARAIBEH *et al.*, 1999)

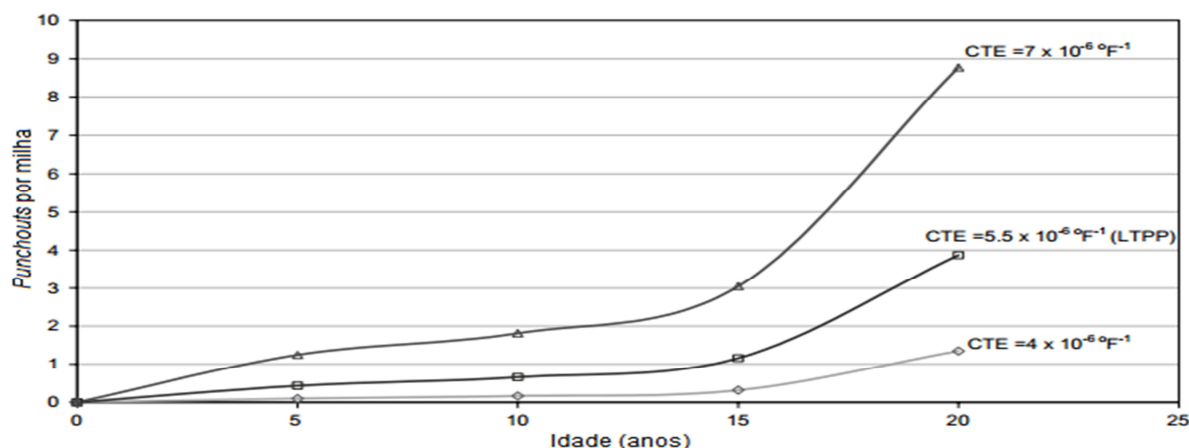
Figura 2. 31 - Previsão de *punchouts* para vários coeficientes de expansão térmica (CTE) do concreto (Adaptado de: SELEZNEVA *et al.*, 2004)

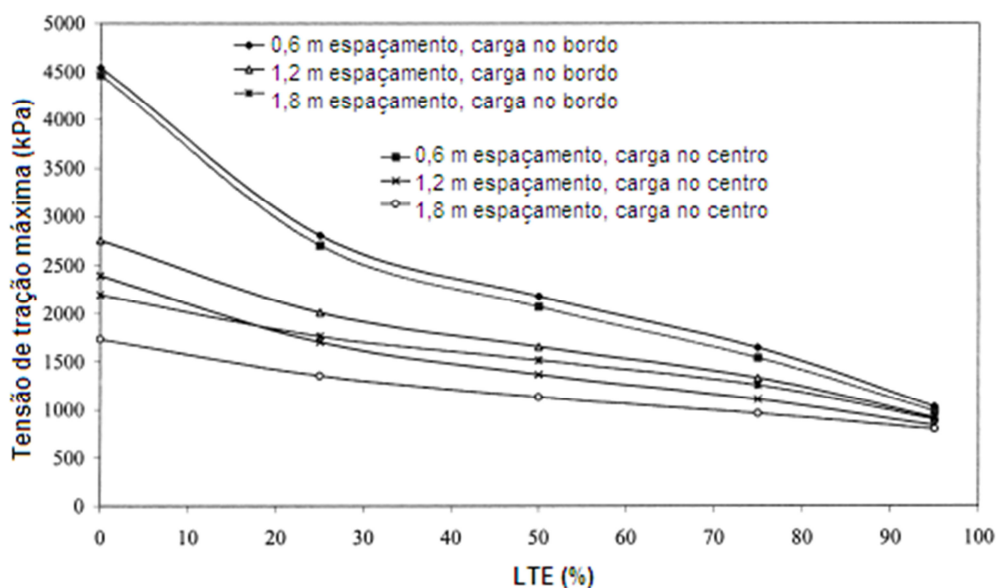
Figura 2. 34 - Tensões máxima com diferentes LTE (Adaptado de: KHAZANOVICH *et al.*, 2001)

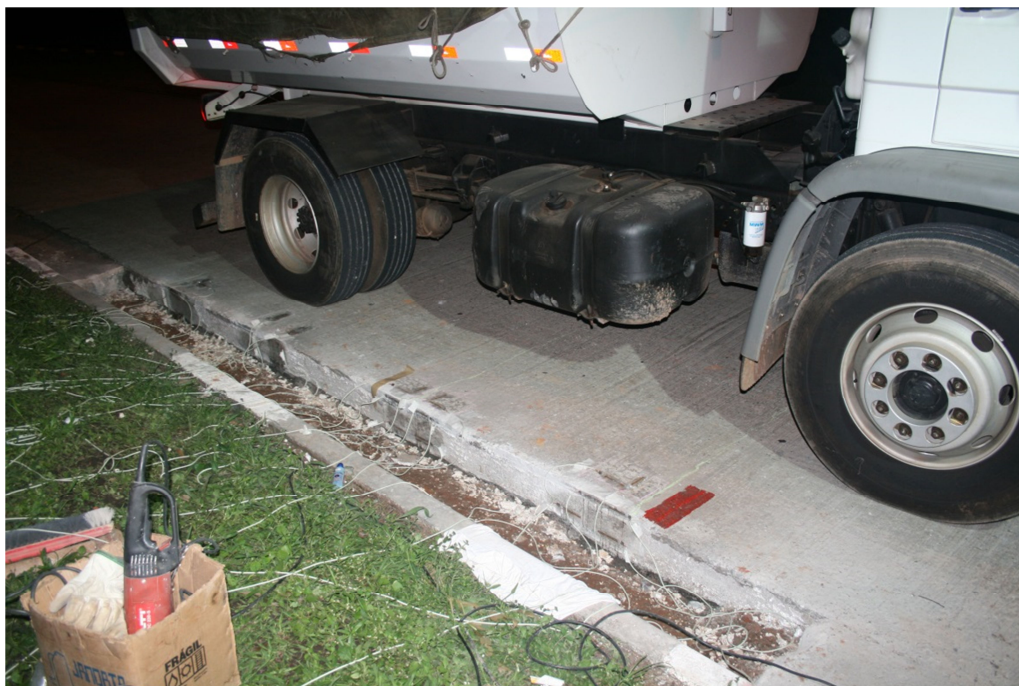
Figura 3. 14 - Provas de Carga

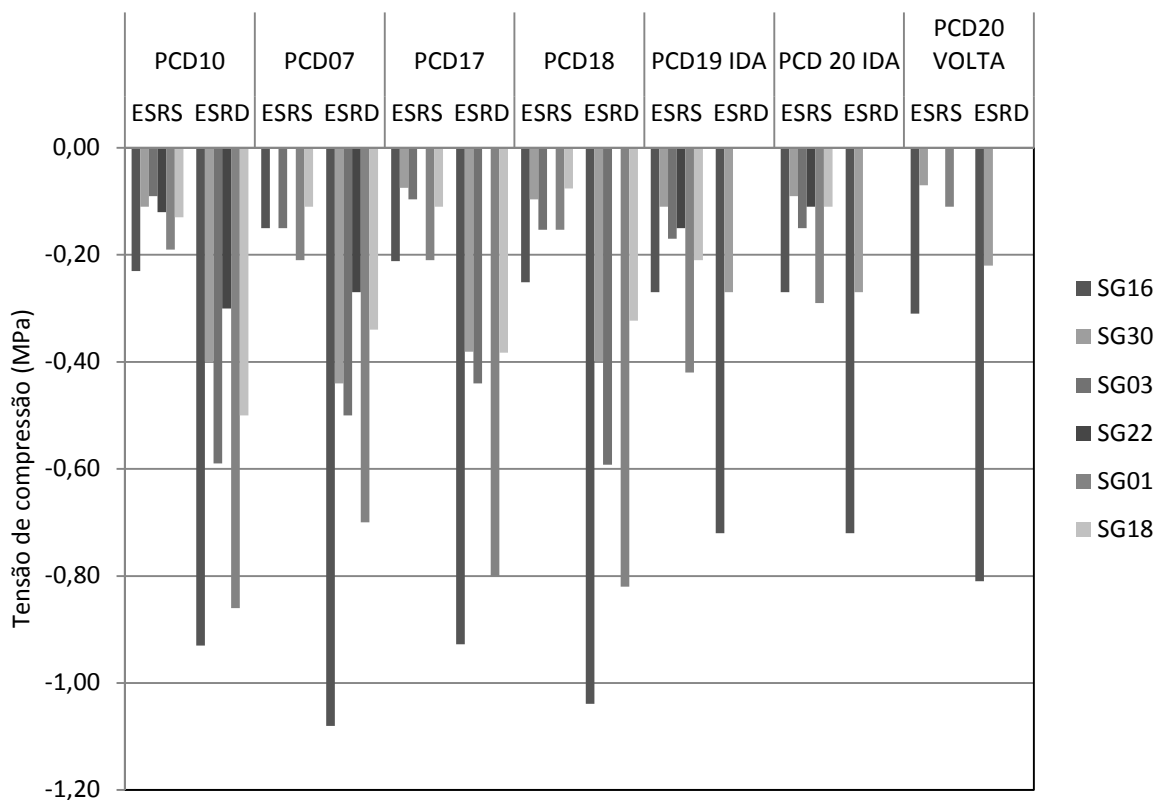
Figura 4. 13 - Tensões de compressão por PCD e por eixo

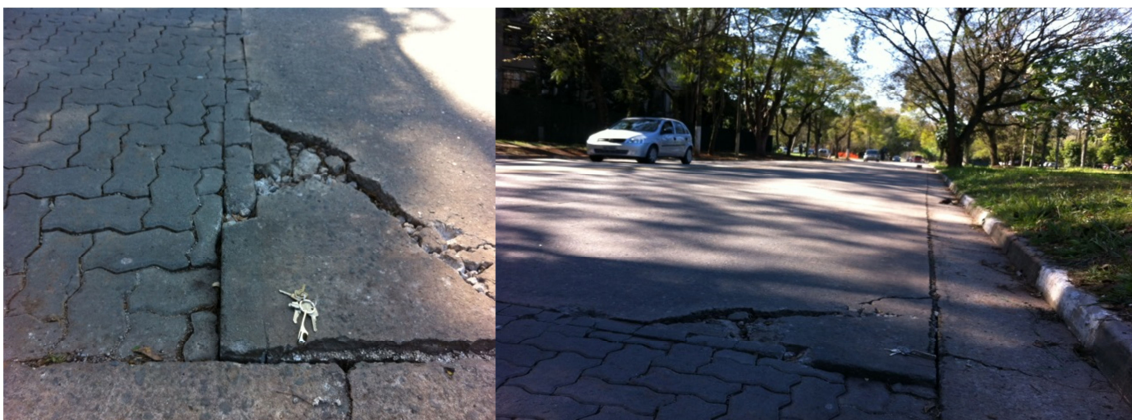
Figura 4. 15 - Defeito na junta da seção

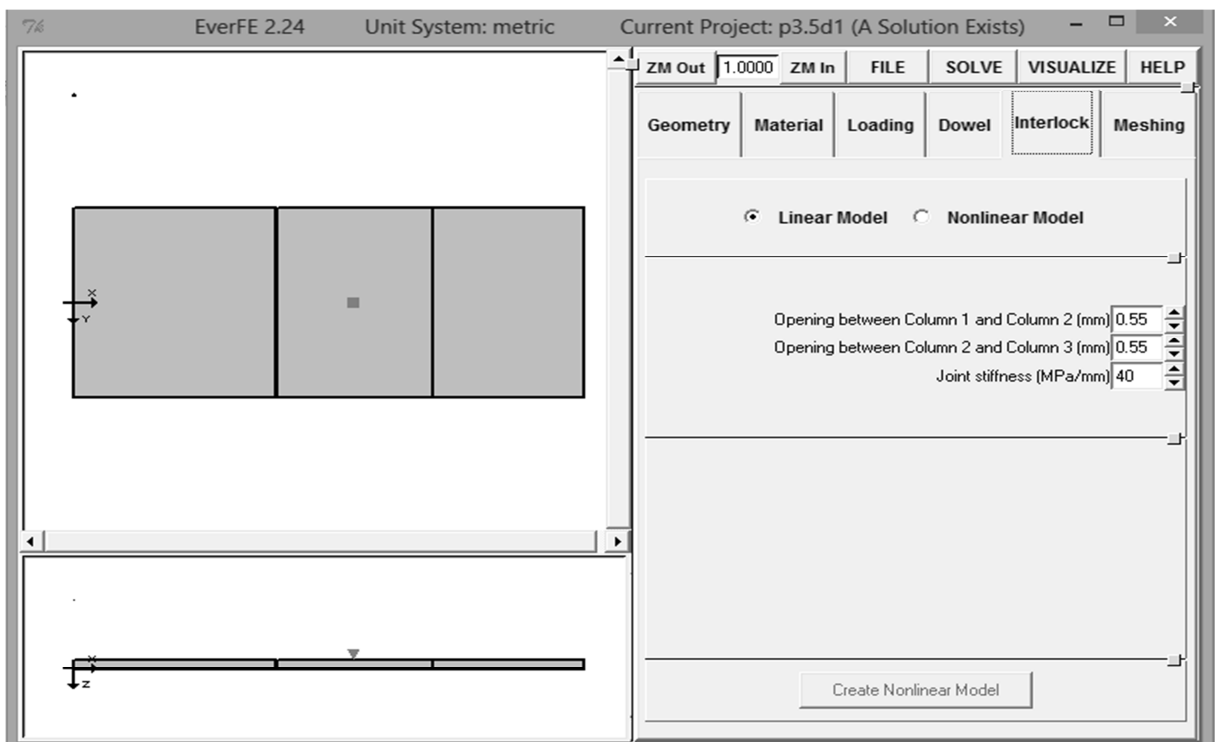
Figura 4. 24 - Simulação do intertravamento da P3.5

Nas Figuras 4.20 a 4.25 tem-se o exemplo de simulação da placa P3.4 da seção 3.

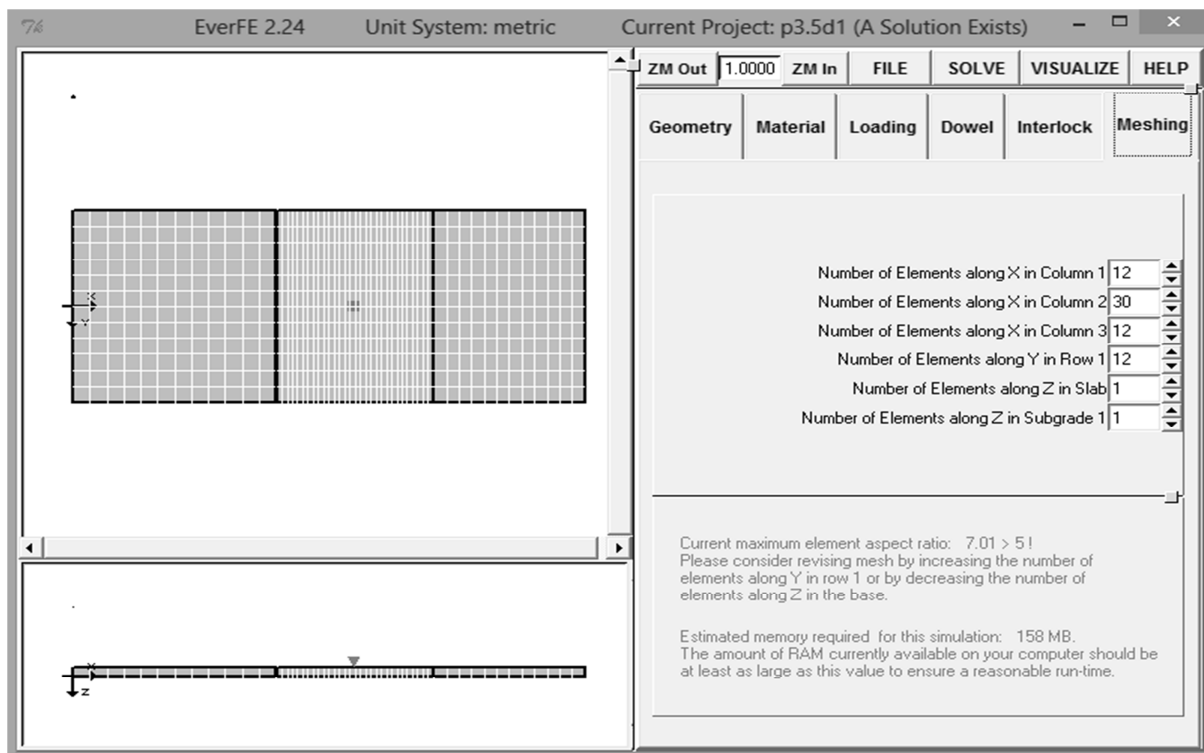
Figura 4. 25 - Malha de elementos da P3.5
